## Lochbachbrücke, Wald

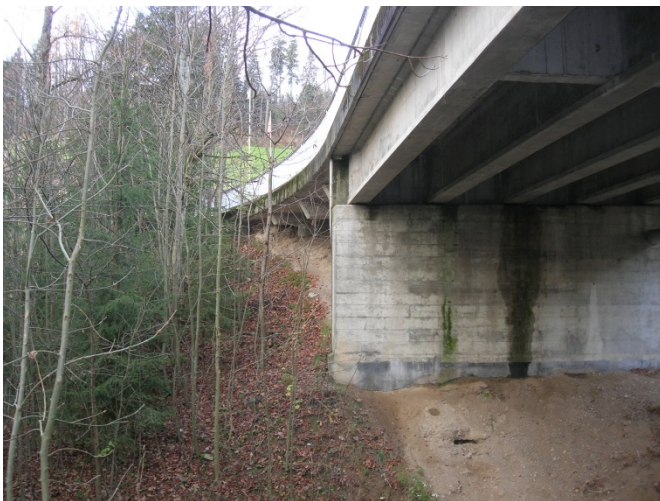
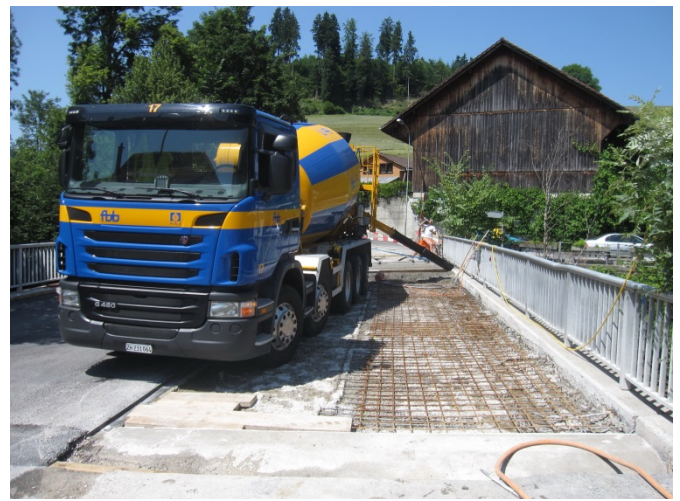
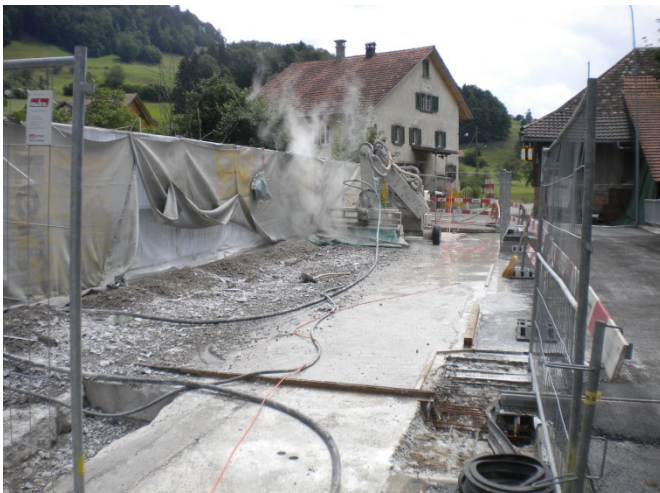
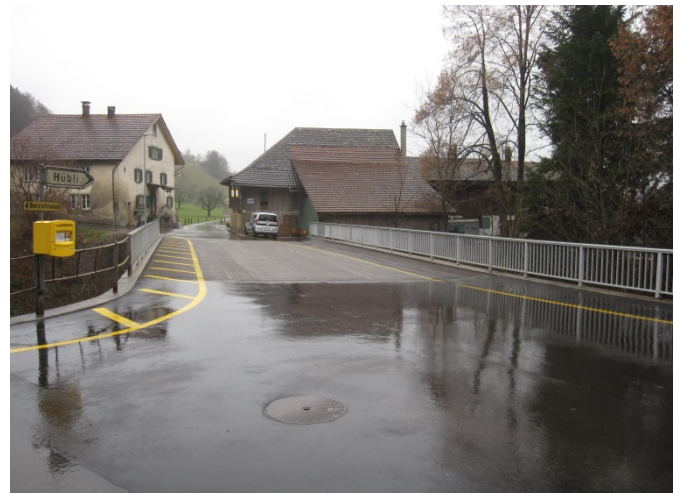
Im Rahmen dieses Auftrags wurde der Zustand des Bauwerks visuell und materialtechnologisch untersucht. Als Ergebnis zeigte sich in den obersten 5 cm der Fahrbahnplatte horizontal verlaufende Risse, welche auf eine Alkaliaggregatsreaktion (AAR) zurückzuführen waren.

Die Gesamtinstandsetzung umfasste im Wesentlichen die folgenden Massnahmen:

- Rückbau der aufbetonierten Gehwegbereiche
- Betonabtrag und Reprofilierung der Plattenoberfläche
- Lokale Betoninstandsetzung der Bauwerksunterseite / des Unterbaues
- Ersatz des Fahrbahnüberganges
- Erneuerung von Abdichtung und Belag
