Unterführung Römerstrasse, Baden Reparaturkonzept und Ausführung

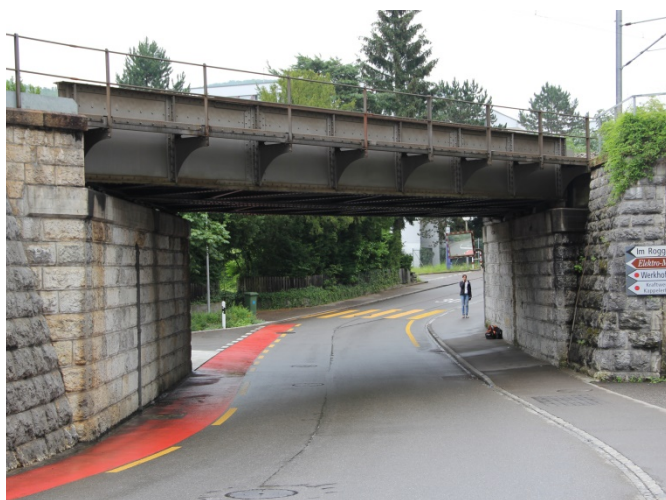
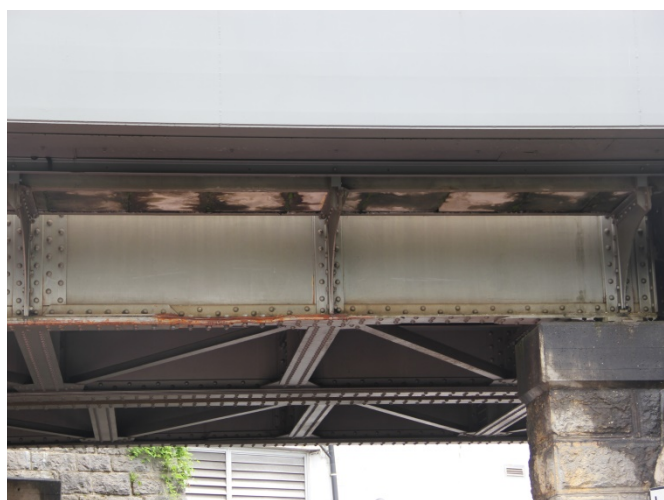
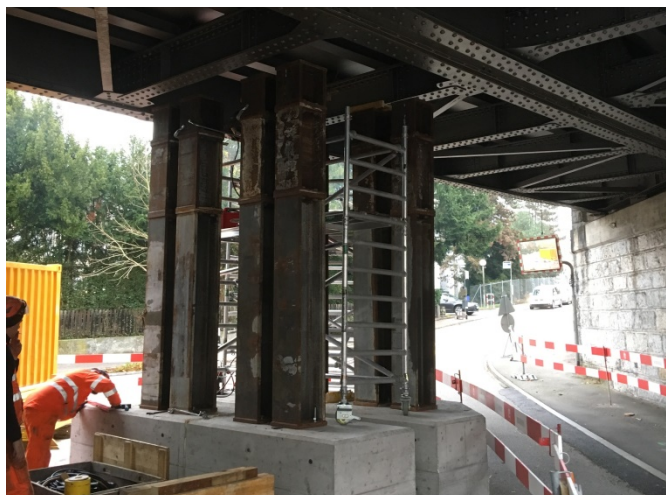
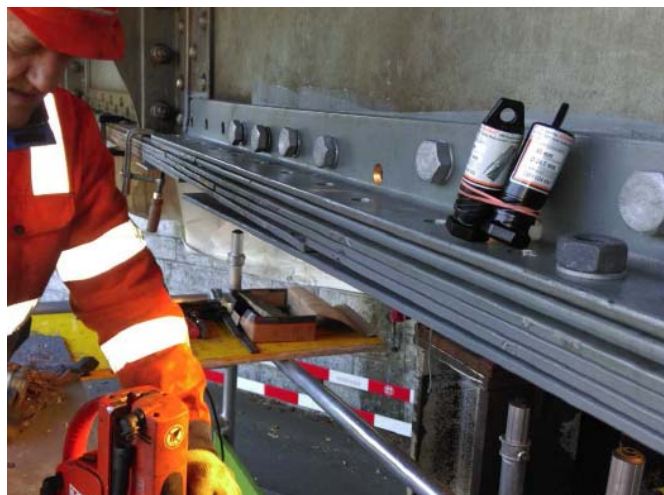
Durch einen Lastwagenanprall an einen Hauptträger wurden erhebliche Schäden am Unterflansch dieses Hauptträgers und an einem Festlager der Brücke verursacht.

Für die Reparatur des Hauptträgers wurde ein lokaler

Eingriff durchgeführt, wobei nur die beschädigten Bereiche der Lamellen und Winkel durch gleich- bis höherwertige Materialien ersetzt wurden.

Zur direkten Abfangung der Lasten und somit einer Teilentlastung des beschädigten Hauptträgers wurde eine Abstützung der sekundären Längsträger eingerichtet. Da die gesamten Arbeiten unter vollem Betrieb erfolgen mussten, wurden Gleislage und Abstützkräfte während der Ausführung überwacht.

Abschliessend wurde der Korrosionsschutz des Hauptträgers instandgesetzt. Durch diesen lokalen Ersatz wird das Erscheinungsbild der Brücke fast vollständig erhalten und zugleich die Trag- und Ermüdungssicherheit der Brücke wiederhergestellt.
