A1, EP Lenzburg-Birrfeld, BW 409

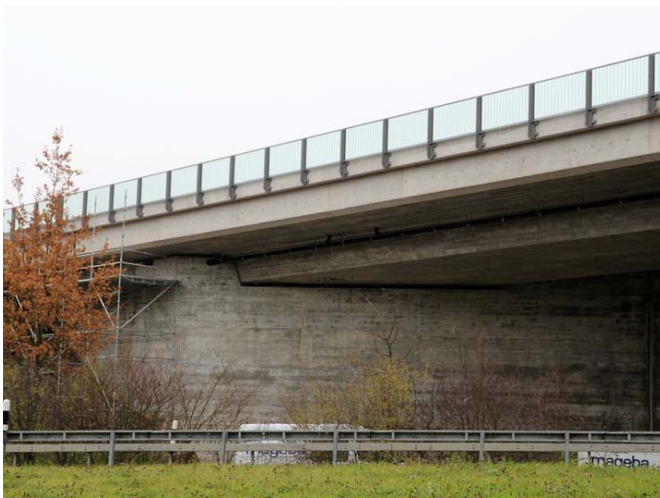
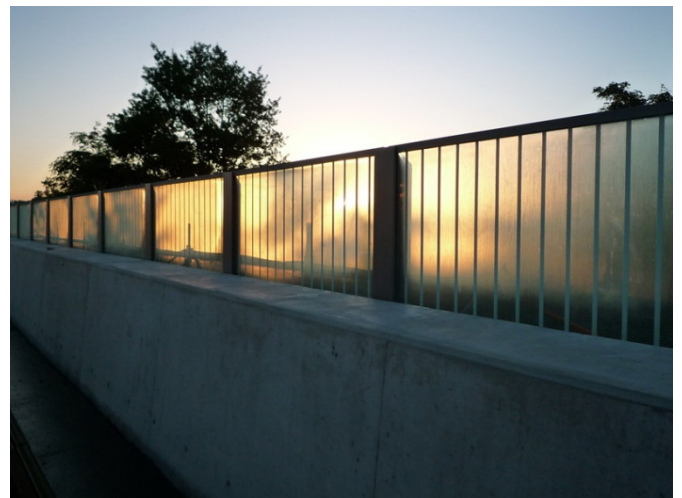
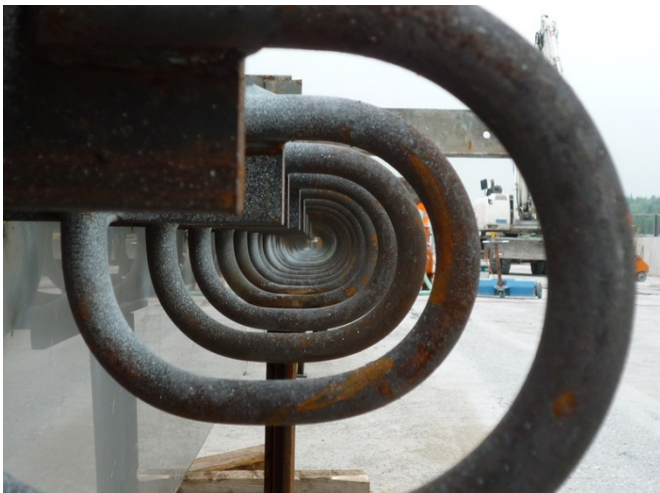
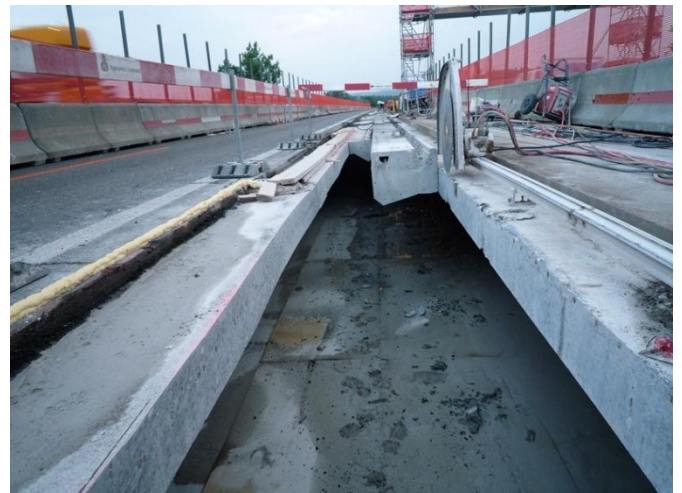
Verstärkung und komplette Instandsetzung der 160 m langen, schiefwinkligen Zwillingsbrücke auf der A1 bei Mägenwil in 3 Hauptbauphasen zwischen 2010 - 2011. Die Instandsetzungsarbeiten umfassten den vollständigen Ersatz der Konsolen und Randleitmauern, der Bauwerksabdichtung, der Brückenbeläge und -entwässerung. Die Fahrbahnübergänge wurden ersetzt und neu ein seitlicher Lärmschutz montiert. Lokale Betoninstandsetzungen erfolgten im Bereich der Fahrbahnen, der Untersicht und den Ansichten des Unterbaus sowie auch in den Widerlagerkammern.

Da die schiefen Ecken der Konsolplatte an den Brückenden für ein Verkehrsregime 4/0 zu schwach bewehrt sind, wurden in den spitzen Ecken beider

Brücken Absturzsicherungen eingebaut. In Brückenmitte war dazu pro Fahrtrichtung eine Konsole mit zwei zusätzlichen Lagern nötig, am Aussenrand wurde auf der seitlichen Widerlagerwand ein zusätzliches Lager montiert. Auch die spitzen Ecken der Widerlagerkonsolplatten wurden gesichert und zwar je mittels zwei an der äusseren Widerlagerwand anbetonierten Betonscheiben.
