# Linthkanal-Brücke

## Expertise zu Rissen in Querrippen

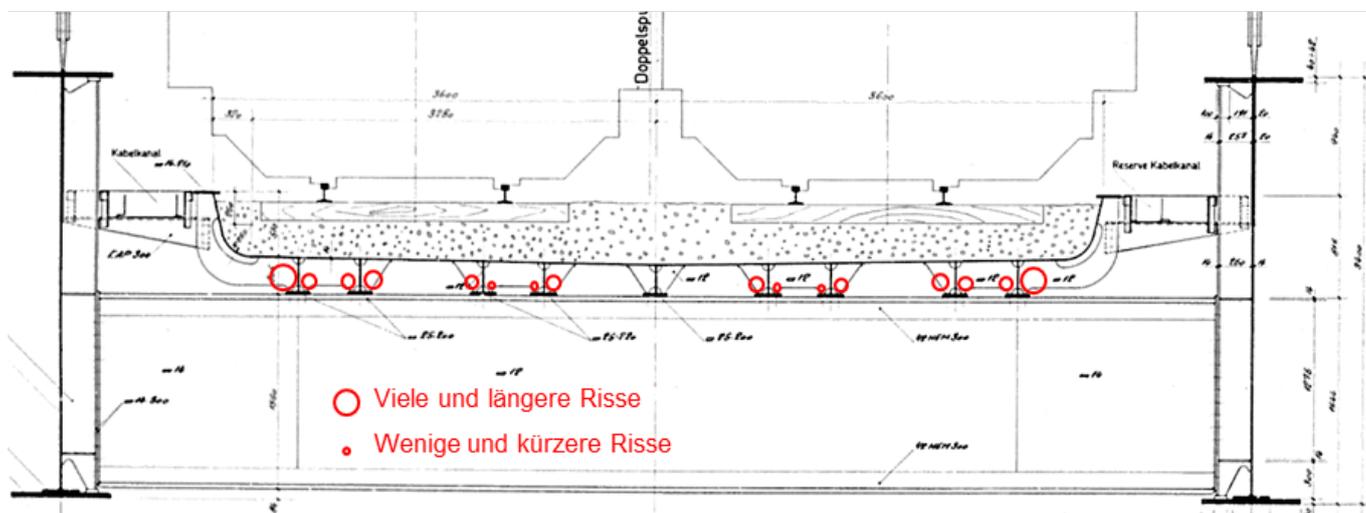
Die Stahlbrücke beim Biberlikopf überspannt den Linthkanal mit einer Spannweite von 76 m und wurde 1967/1968 erstellt. Die Fahrbahnebene besteht aus zwei aussenliegenden Versteifungsträgern sowie Querträgern in regelmässigen Abständen. Auf den Querträgern lagern als sekundäre Tragelemente neun Längsträger, welche zugleich die Aussteifung des Schottertroges bilden. Im Rahmen diverser Inspektionen zwischen 2002 und 2015 wurden in den Rippen der sekundären Längsträger insgesamt 57 Ermüdungsrisse, sowie mehrere Anzeichen von weiteren Rissen dokumentiert. Im Rahmen einer Studie sollten die Hauptschadensmechanismen der Ermüdungsrisse untersucht werden. Darauf folgend sollten geeignete Massnahmen hinsichtlich der Risse konzeptionell aufgezeigt werden. Um das Zusammenwirken zwischen den diversen für das Risswachstum relevanten Brückenelementen näher zu

betrachten, wurde ein Querträger der Linthkanal-Brücke anhand eines einfachen Stabmodells sowie eines verfeinerten Schalenmodells modelliert. Durch die detaillierten Analysen der Querträger konnte gezeigt werden, dass die Hauptursache der Ermüdungsrisse ein Zusammenwirken des Schotterblechs und des Querträgers ist. Dieses vermutlich nicht vorhergesehene „Verbundverhalten“ wird durch eine steife Verbindung zwischen den sekundären Längsträgern, den Querrippen und den vorgespannten Schrauben erzeugt. Dieses Ergebnis deckt sich mit der tatsächlichen Rissverteilung und mit der deutlich höheren Anzahl Risse in den äusseren Rippen. Zwecks Verlangsamung dieser Schädigungsmechanismen durch die Ermüdungsrisse wurde das Lösen der Schraubverbindung zwischen den sekundären Längsträgern und den Querträgern empfohlen.
