Instandsetzung Sihlhochstrasse, Zürich SN 3.4.2

Gesamtinstandsetzung:

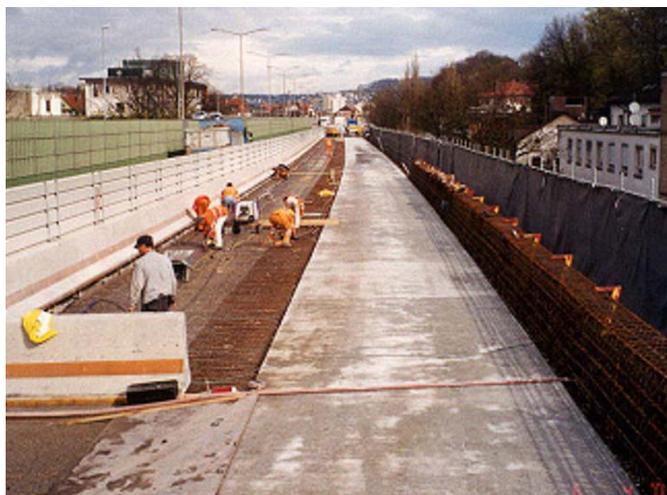
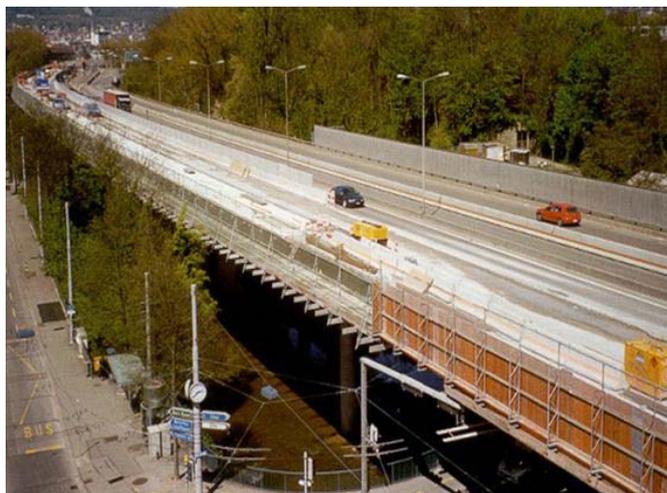
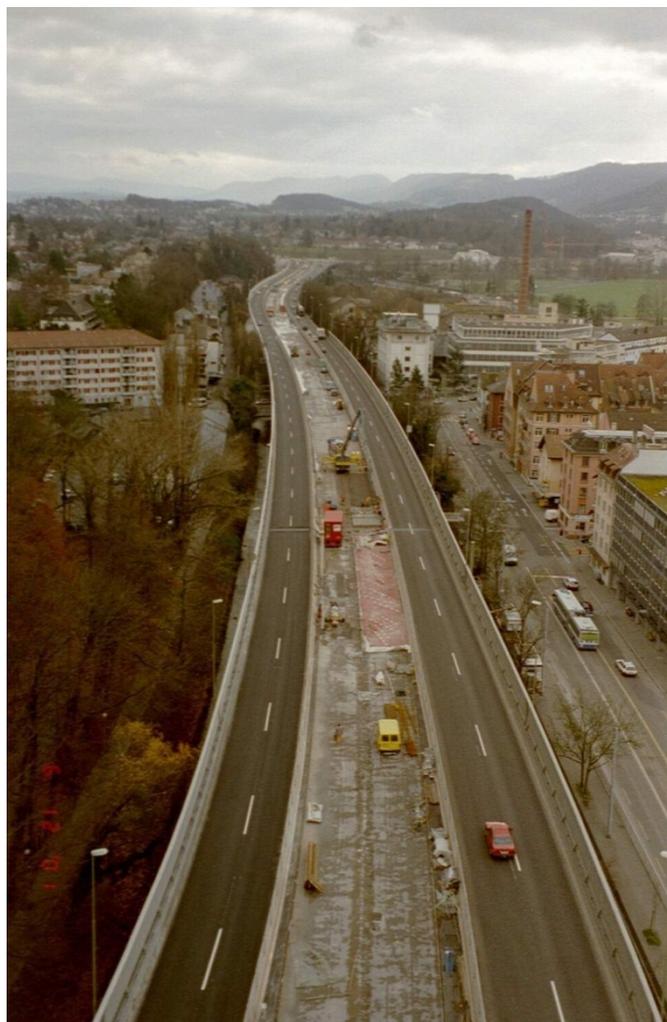
- Überbeton auf ganze Fläche aus statischen Gründen und zur Egalisierung der Unebenheiten
- Neue Betonleitmauern an Rändern + Mitte
- Erneuerung Abdichtung + Beläge
- Ersatz und Erweiterung der Lärmschutzwände
- Ersatz der Fahrbahnübergänge
- Lagerinstandsetzung
- Hohlkasteninstandsetzung
- Ersatz Werkleitungen/Entwässerungen
- Bau und Betrieb einer Hilfsbrücke
