A53, ÜF Winterthurerstrasse, Uster

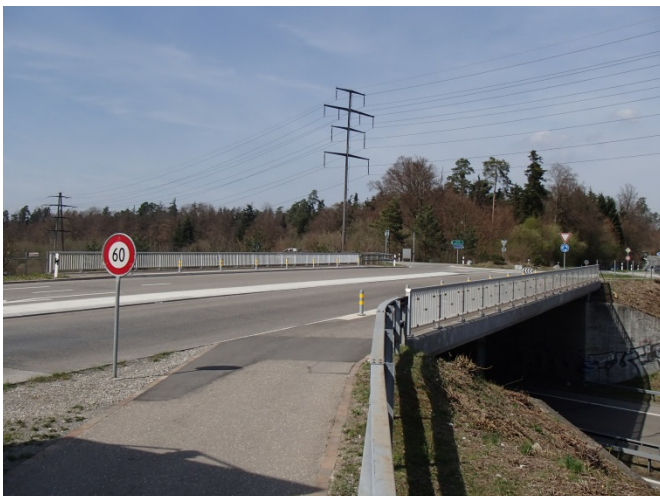
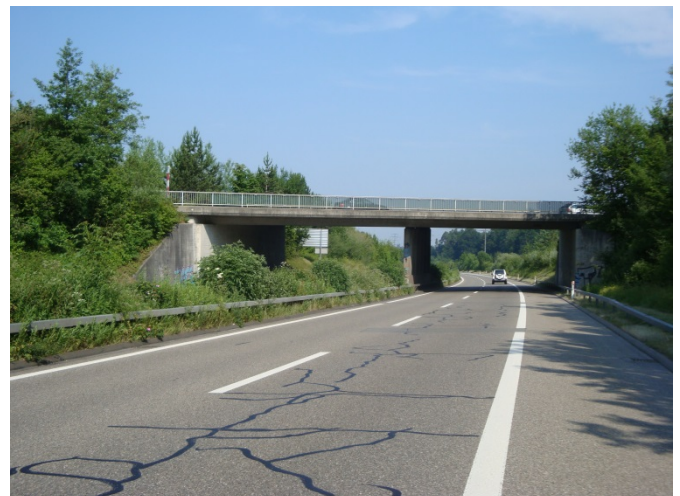
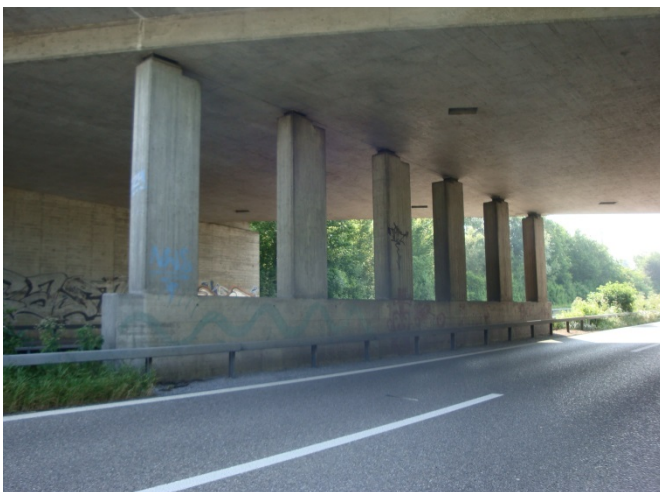
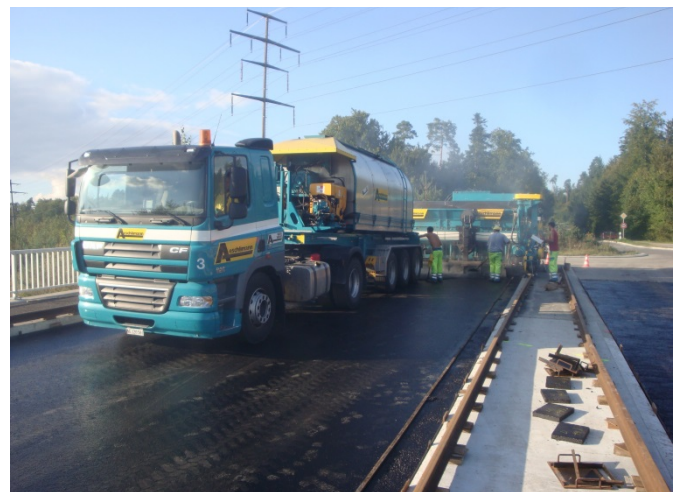
Im Rahmen dieses Auftrags wurde das Bauwerk aus dem Jahr 1984 eingehend materialtechnologisch und statisch überprüft. Diese Analyse ergab eine ungenügende Tragsicherheit der Gehwegkonsolen.

- Ersatz von Abdichtung und Belag
- Montage von Pfosten zur Abtrennung der Gehwegkonsolen vom Strassenbereich
- Flächige Betoninstandsetzung (Beton mit Hochmodulpolymerfasern) an den Stützen/Widerlager
- Lokale Betoninstandsetzung Brückenüberbau
- Ersatz der Fahrzeugrückhaltesysteme
- Ersatz der BSA-Einrichtungen
