## Bahnhofbrücke, Bärenswil

Im Rahmen dieses Auftrags wurde der Zustand des Bauwerks visuell und materialtechnologisch untersucht. Mittels einer statischen Berechnung erfolgte die Prüfung der Tragsicherheit des auskragenden Teils der Brückenplatte.

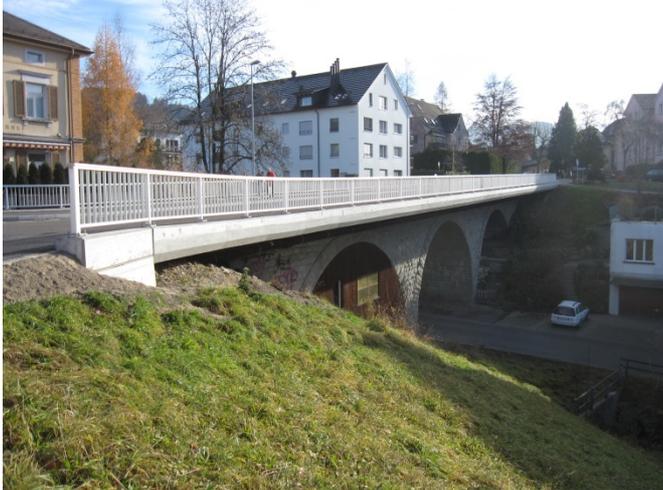
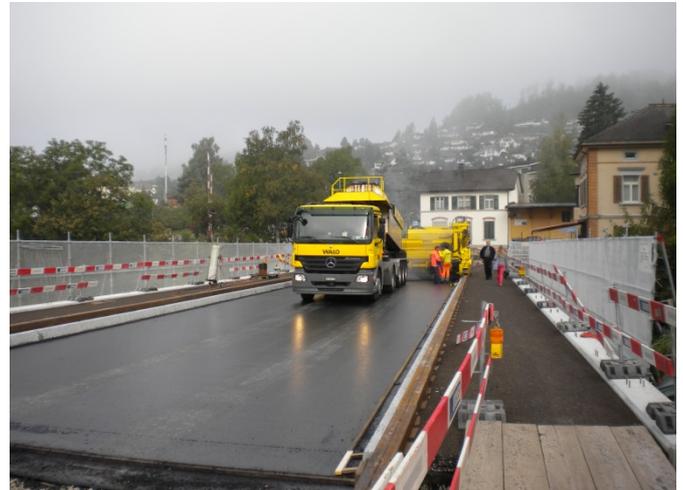
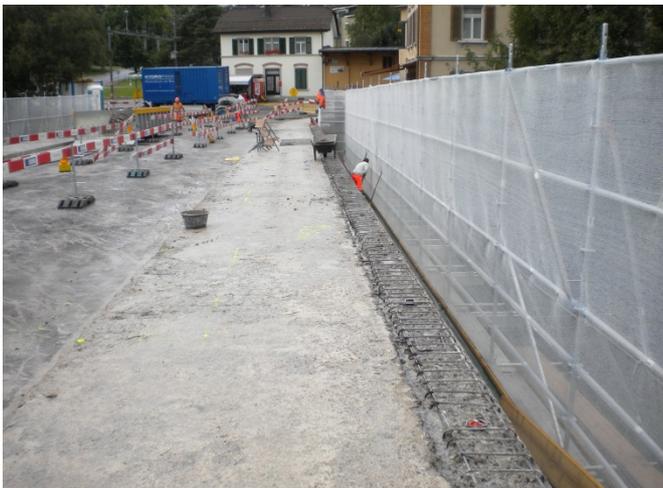
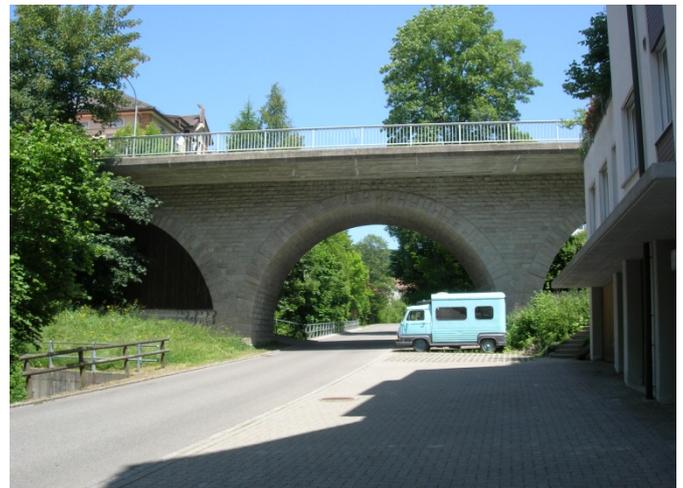
Die Gesamtinstandsetzung umfasste im Wesentlichen die folgenden Massnahmen:

- Betoninstandsetzung der Brückenplatte
- Lokale Instandsetzung des Mauerwerks
- Bau einer neuen Schleppplatte
- Ersatz von Abdichtung und Belag
- Umbau Geländer auf Abstandsmontage
