Wohnüberbauung, Seegartenstrasse, Horgen - Instandsetzung Hochkamin

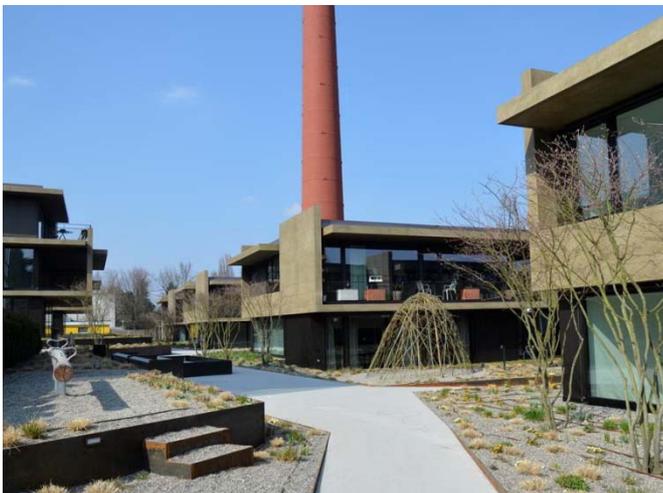
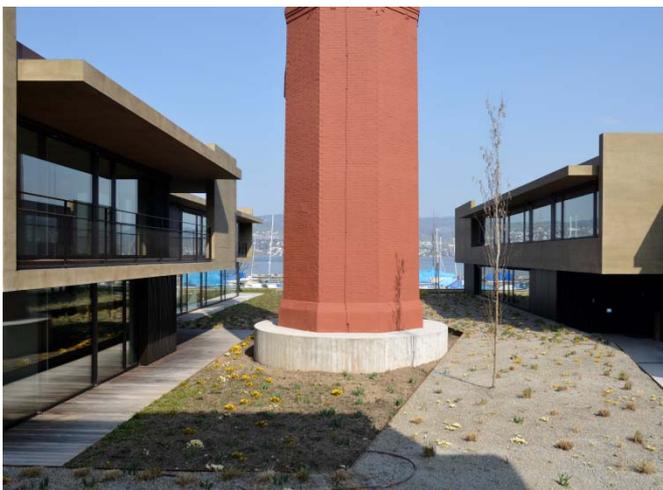
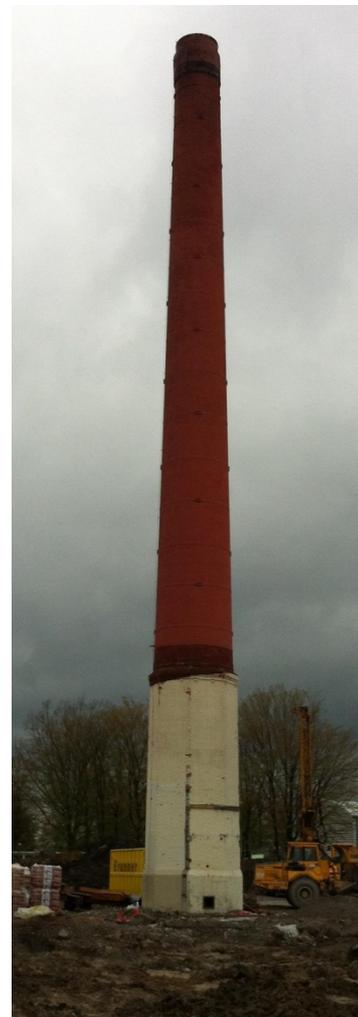
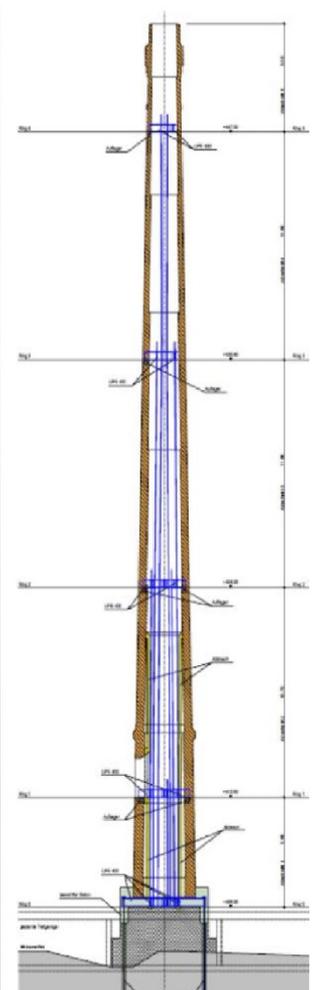
Auf dem Areal der stillgelegten und abgetragenen Papierfabrik Horgen ist eine Wohnüberbauung am Zürichsee entstanden. Als Wahrzeichen der industriellen Vergangenheit bleibt der markante Hochkamin stehen. Statische Überprüfungen aufgrund vertikalem und horizontalem Lastabtrag haben ergeben, dass der rund 45 m hohe Kamin Einwirkungen aus Wind und Erdbeben nicht mit genügender Sicherheit abzutragen vermag.

Die Instandsetzung ist dabei mittels vertikalen, in der Höhe abgestuften Vorspannstangen und ringförmig angeordneten Stahlträgern, welche die Vorspannkraft ins Mauerwerk einleiten, erfolgt. Um den Hochkamin gegen Kippen zu sichern, ist zudem das bestehende Fundament

etappenweise mit einem neuen unterfangen worden, wobei die auftretenden Zugkräfte über Mikropfähle in den Untergrund verankert worden sind.

Bezüglich dem Mauerwerk sind zudem die Mörtelfugen saniert und der obere Bereich von rund 6 m des Kamins zurückgebaut und wieder neu aufgemauert worden.
